De grenspaal in de Dollard die geen grenspaal is

Karel Essink

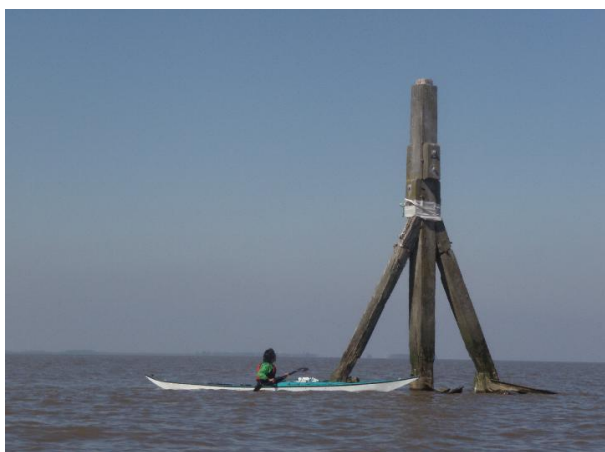
Afb. 1 – De grenspaal in de Dollard bij hoogwater, 3 mei 2007 (Foto: R.H. van der Eijk)

In de Dollard staat op ongeveer vijf kilometer ten Noorden van de sluis van Nieuwe Statenzijl een oude 'grenspaal'. Deze houten paal, model 'dukdal', staat midden in het slik (Afb. 1); de staat van onderhoud is erbarmelijk. Deze paal is geen officiële grensafbakening tussen Duitsland en Nederland. Dit artikel vertelt wanneer en met welk doel deze paal werd geplaatst

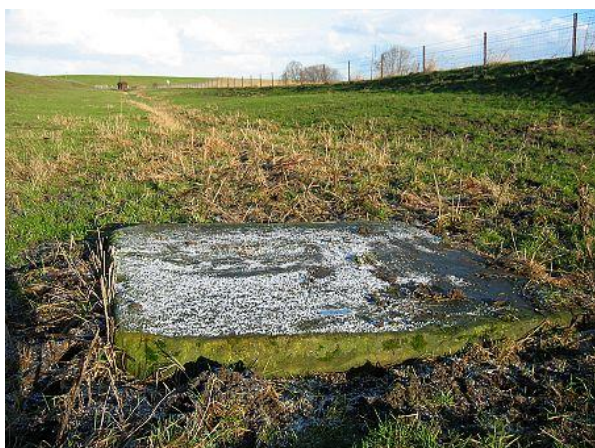
Afb. 7 – Grenssteen nr. 203 'Punctum a quo'. Boven: ligging in het landschap (19-12-2004; foto Eef Berns). Rechts: de in 1859 ingebeitelde tekst (Archief Co Bieze).

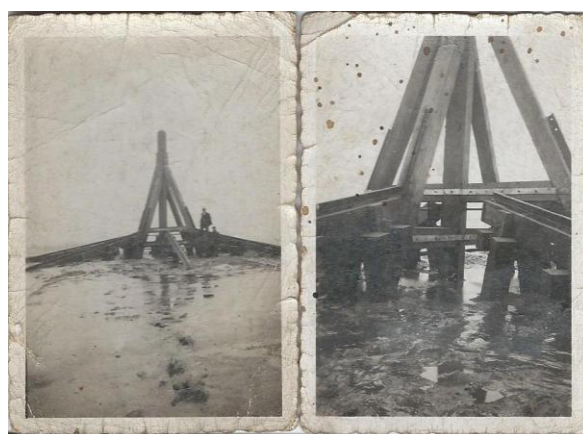
Afb. 8 – Twee kiekjes van de dukdalf na voltooiing in 1939. Onbekend is welke personen op de linker foto staan afgebeeld (Foto's: collectie Emo Dirk Wiertsema)

De palen van de dukdalf werden diep in de bodem van de Dollard geheid. Aannemer Wiertsema werkte vanaf een paar kleine vaartuigen. Voor inspectie van de voortgang kwam een opzichter regelmatig te voet naar de bouwlocatie. De bouw van de dukdalf kwam gereed in november 1938. In diezelfde maand bleek dat de dukdalf als gevolg van ijsgang gedurende de winter wat schade had opgelopen; er waren een paar schoorpalen gebroken. In augustus 1939 was de ijsgangschade hersteld en kon de dukdalf worden opgeleverd.(Afb. 8)

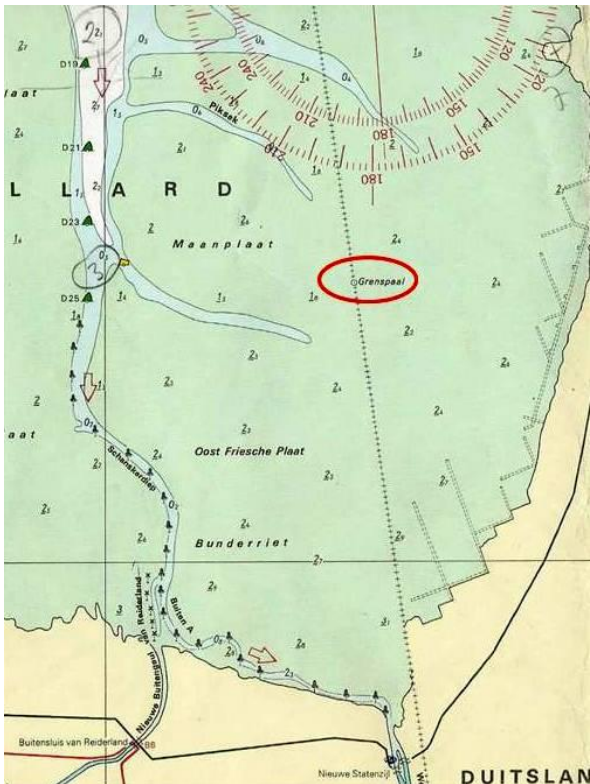
Afb. 9 – Aanduiding van de dukdalf op de kaart van de Hydrografische Dienst uit 1980.)

Volgens David Steen (oud-medewerker van het Wasser- und Schifffahrtamt Emden) was de grenspaal lange tijd behulpzaam bij de herkenbare afbakening van de visgebieden van wadvissers uit Ditzumerverlaat, Aaltukerei en Dyksterhusen aan Duitse zijde en de vissers van Finsterwolde, Beerta en Termunten aan Nederlandse zijde. De grenspaal stond daarom ook op diverse zee-kaarten aangegeven, ook nu nog. (Afb.9)

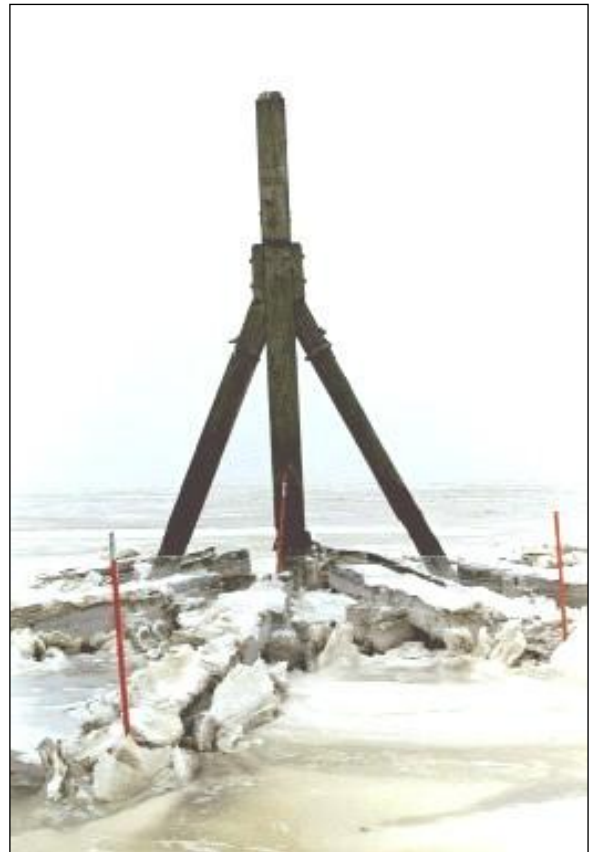
Afb. 10 – De dukdalf in de Dollard in 50 cm dik ijs, 14 december 2002. (Foto: Harry ten Veen)

Doordat er geen geautoriseerd eindprotocol was opgesteld werd de dukdalf geen onderdeel van de officiële grensafbakening tussen Duitsland en Nederland en is deze nooit onderworpen aan de reguliere schouwingen door het Kadaster van de grenspalen en -stenen tussen Duitsland en Nederland. Hierdoor werd hij niet onderhouden. Er trad duidelijke aftakeling op. Dat was nooit de bedoeling, want in een brief van Rijkswaterstaat uit 1938 werd betoogd 'dat de belangrijkheid van het grenspunt vordert, dat de op te richten dukdalf in lengte van jaren onbeschadigd aanwezig blijft'. Het meest te verduren kreeg de dukdalf van ijsgang, o.a. in de strenge winter 1941/42 (Afb. 10).

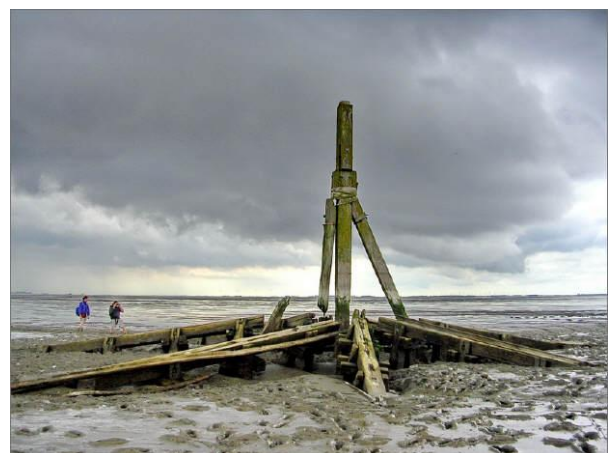
De deplorabele toestand van de dukdalf wordt nog duidelijker zichtbaar op foto's die in juli 2012 werden gemaakt. Op afb. 11a is te zien dat (nog maar) twee van de vier schoorpalen aanwezig zijn; een van de twee is zelfs doormidden gebroken. Ook de spoorrails op de ijsbrekers zijn voor een deel losgerukt of geheel verdwenen. Aan een zijde zit nog het steunblok en

Afb. 11a – De dukdalf in de Dollard in deplorable toestand, 14 juli 2012. (Foto: Eef Berns)

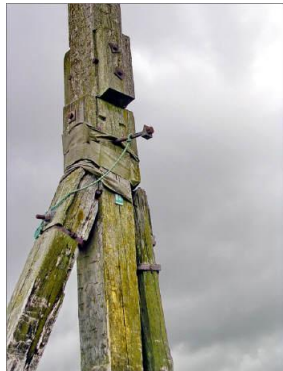
de grote ijzeren bout plus moer waarmee de verdwenen schoor ooit was vastgezet. (Afb. 11b)

Afb. 11b – Dukdalf in de Dollard, 14 juli 2012 – detail (Foto Eef Berns).
