de **VUURBOET**

Kaap Willemsduin opnieuw geschoord

door Egge Knol

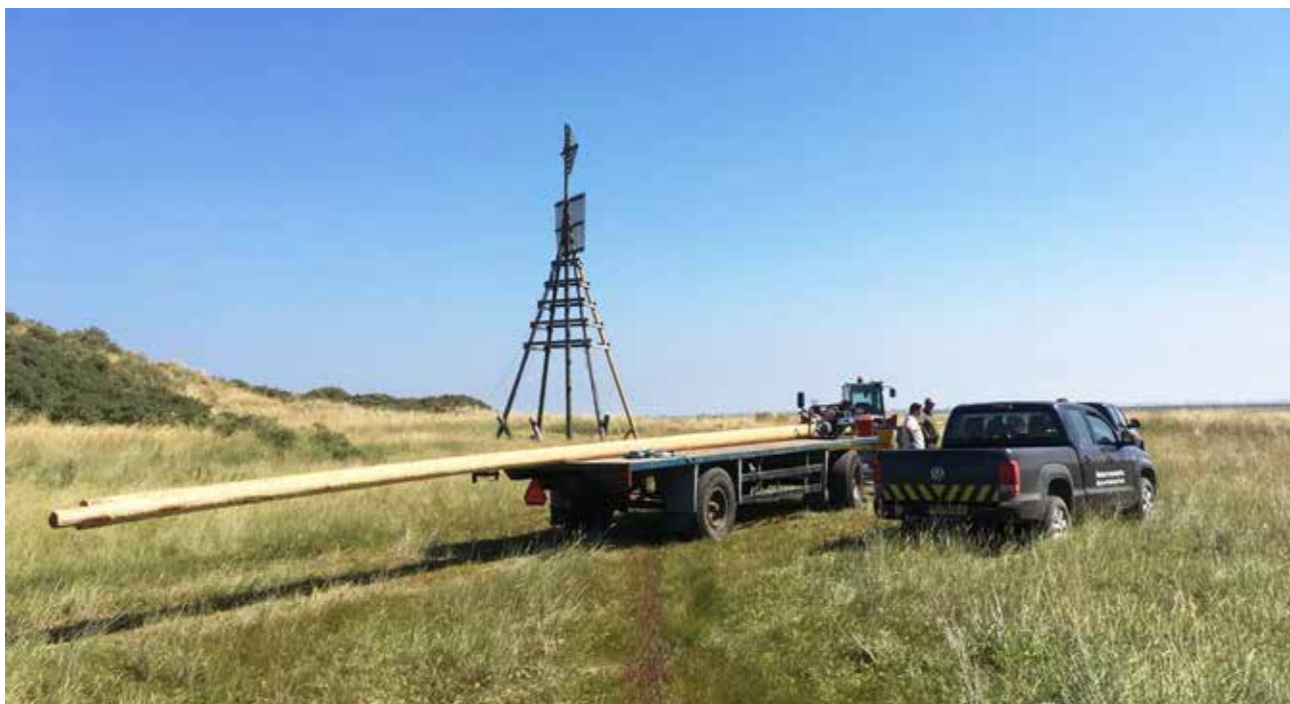
De nieuwe schoren van larixhout zijn gearriveerd. Foto Kuipers Waterbouw

vervangen. Firma Kuipers Waterbouw uit Dokkum kreeg de opdracht om de herstelwerkzaamheden aan de kaap uit te voeren. Op donderdag 26 juli j.l. kwamen nieuwe palen aan op het eiland. Op een platte wagen werden de vier 15 meter lange palen van onbehandeld larixhout op locatie gebracht. Met een verreicher van bouwbedrijf R. Dijkstra op Schiermonnikoog werd er veilig op hoogte gewerkt, waarbij één voor één de schoren zijn vervangen. Ook werden de dwarsschoren, ieder van 2,5 meter lengte vervangen. De laatste werden, net als eerder, voorzien van een muts. De nieuwe mutsen zijn van staal. Het werken aan de klus, op een van de vele bloedhete dagen van deze zomer, werd bemoeilijkt doordat het, zoals gebruikelijk in deze tijd van het jaar, wemelde van heftig stekende dazen. De kapen en bakens horen tot de beleving van het waddengebied. Hun betekenis is zo evident dat bewoners op Terschelling en Vlieland verdwenen kapen willen herbouwen. Het Deense waddeneiland Fanø ging hen hierin voor. Het is groot nieuws dat de kaap op het Willemsduin weer voor lange tijd kan blijven staan. Veel bezoekers van Schiermonnikoog zullen het gebruiken als oriëntatiepunt. Als vuurtorenvrienden feliciteren wij Natuurmonumenten en bedanken deze organisatie oprecht voor het nemen van haar culturele verantwoordelijkheid.

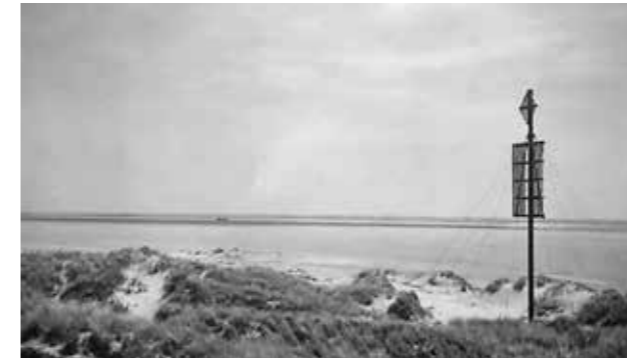
De eerste Kaap Willemsduin in 1952. Foto www.wadgidsenweb.nl

De eerste versie van de nu zo bekende en veel gefotografeerde kaap op het Willemsduin werd in 1931 gebouwd en op 3 oktober in het Bericht aan Zeevarenden no. 231 wereldkundig gemaakt: "Waddeneilanden. Schiermonnikoog. Kaap geplaatst. Op 53°29'51"N.b. en 6°17'59"O.l. is op Schiermonnikoog geplaatst een houten kaap met rechthoekig scherm." De beschrijving is summier en vermeldt niet dat boven het rechthoekig scherm nog een ruitvormig kleiner scherm zit. Uit de bouwtekening van juli 1931 staat dat tweede scherm wel, dus het heeft er altijd gezeten. De kaap was geschoord met acht tuien die vast zaten aan in de grond verankerde gietijzeren tuipalen. Het baken diende in de eerste plaats voor de hydrografie: het maken en onderhouden van zeekaarten. Daarvoor waren vaste punten nodig en in het waddengebied zijn die schaars. Al eerder, in 1888, kwam er een vergelijkbaar baken te staan op de Boschplaat, een zandplaat tussen Schiermonnikoog en Rottumeroog. Op Schiermonnikoog werd in die tijd de zuidelijke vuurtoren gebruikt als meetpunt. Met een kaap op het Willemsduin werd een nauwkeuriger netwerk verkregen. Met het oog op de veranderingen van het waddengebied als gevolg van de inpoldering van de Lauwerszee, werd in de jaren 1959-1960 het netwerk van vaste punten nog uitgebreid met het peilbaken op de Kobbbeduinen en een kaap op het Oerd op Ameland. Deze kapen zijn onderdeel van het

oog. Kaap geplaatst. Op 53°29'51"N.b. en 6°17'59"O.l. is op Schiermonnikoog geplaatst een houten kaap met rechthoekig scherm." De beschrijving is summier en vermeldt niet dat boven het rechthoekig scherm nog een ruitvormig kleiner scherm zit. Uit de bouwtekening van juli 1931 staat dat tweede scherm wel, dus het heeft er altijd gezeten. De kaap was geschoord met acht tuien die vast zaten aan in de grond verankerde gietijzeren tuipalen. Het baken diende in de eerste plaats voor de hydrografie: het maken en onderhouden van zeekaarten. Daarvoor waren vaste punten nodig en in het waddengebied zijn die schaars. Al eerder, in 1888, kwam er een vergelijkbaar baken te staan op de Boschplaat, een zandplaat tussen Schiermonnikoog en Rottumeroog. Op Schiermonnikoog werd in die tijd de zuidelijke vuurtoren gebruikt als meetpunt. Met een kaap op het Willemsduin werd een nauwkeuriger netwerk verkregen. Met het oog op de veranderingen van het waddengebied als gevolg van de inpoldering van de Lauwerszee, werd in de jaren 1959-1960 het netwerk van vaste punten nog uitgebreid met het peilbaken op de Kobbbeduinen en een kaap op het Oerd op Ameland. Deze kapen zijn onderdeel van het

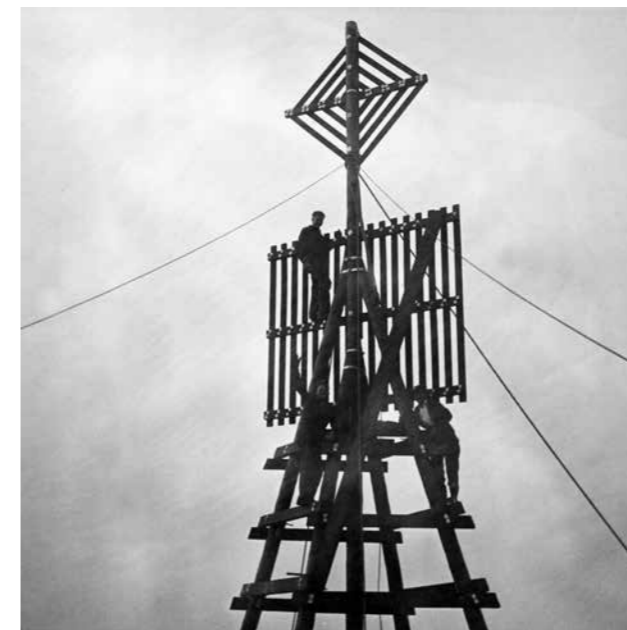
De bouwers van firma Herke de Groot & Zn. in de nieuwe kaap, in 1967. Foto collectie Bouke Hoogeveen.

Het baken van 1931 werd in 1967 vervangen door een vergelijkbaar baken, maar dan voorzien van houten schoren, die aan een korte dwarschoor in de grond werden vastgezet. De opdracht voor de bouw werd gegund aan firma Herke de Groot & Zn. in Harlingen, die een offerte indiende van 12.730 gulden, inclusief omzetbelasting. De kaap werd in Harlingen gebouwd, in elkaar gezet en vervolgens weer uit elkaar gehaald. Alle delen werden genummerd en daarna in een ketel onder hogedruk volgeperst met creosootolie. Dat verduurzaamt het hout voor lange tijd. De kaap werd in onderdelen aangevoerd en op het Willemsduin werden de genummerde delen door het bedrijf weer in elkaar gezet.

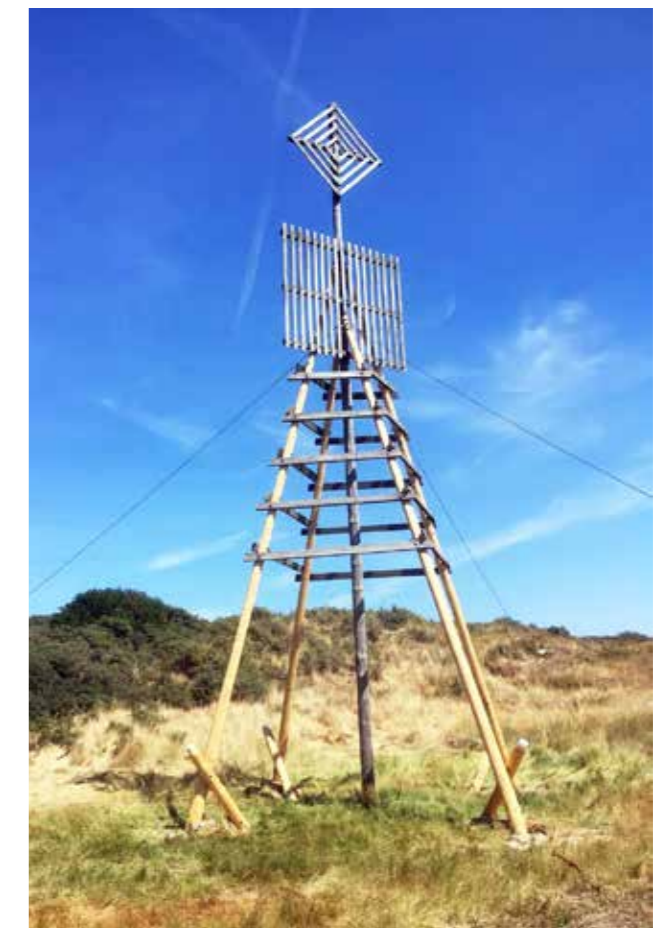
Kaap Willemsduin na het herstel. Foto Natuurmonumenten.

De kaap is inmiddels eigendom van Natuurmonumenten, die de opdracht heeft van de Nederlandse Staat om de natuurgebieden op Schiermonnikoog te beheren. Na een halve eeuw was de creosootolie wel uitgewerkt. De schoren waren voor een groot deel verrot en moesten worden
